GUTACHTERLICHE STELLUNGNAHME

zur Erhaltungswürdigkeit von Bäumen

Aktenzeichen	GA-2025-0001
Datum	01.01.2025
Auftraggeber	Acme GmbH Herr Max Mustermann Musterstraße 123 80634 München
Auftragnehmer	Herr Benjamin Birke <i>Von der Landwirtschaftskammer Rheinland-Pfalz öffentlich bestellter und vereidigter Sachverständiger.</i>
Gegenstand	Umgang mit 44 Bestandsbäumen bei der geplanten Neugestaltung Augsburg, Hauptbahnhof Vorplatz.
Ortsbesichtigung	Erfolgt am 15.06.2025 Parkbaum Musterstraße 123 12345 München

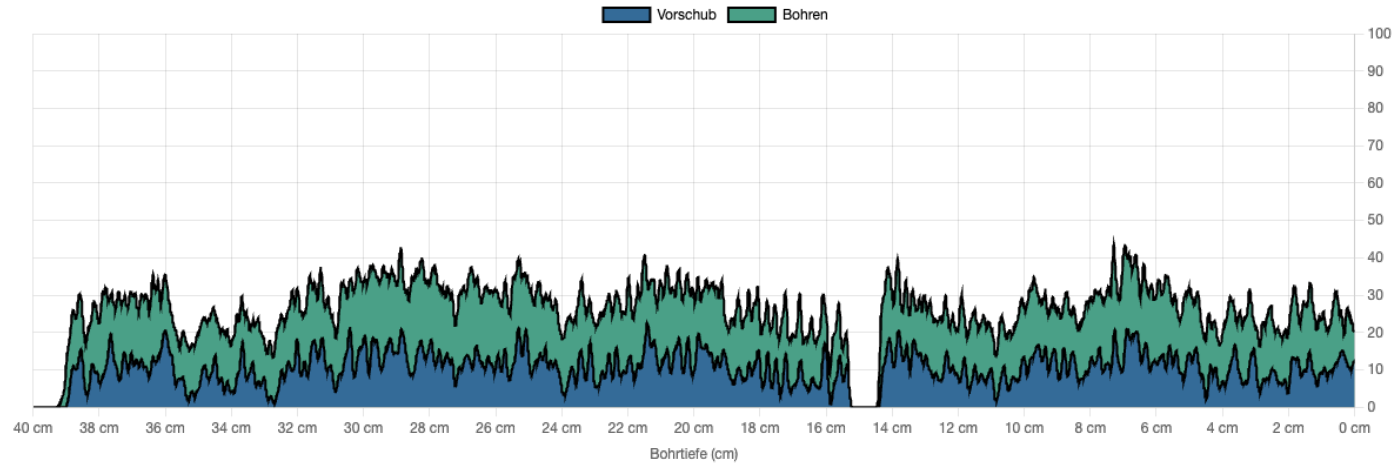
Messung 20 um 12:40:34

Bohrtiefe 40 cm	Bohrgeschwindigkeit 2500 U/min	Neigung 89.6°	Durchmesser
Vorschubgeschwindigkeit 150 cm/min	Nadelstatus ---	Offset 88/563

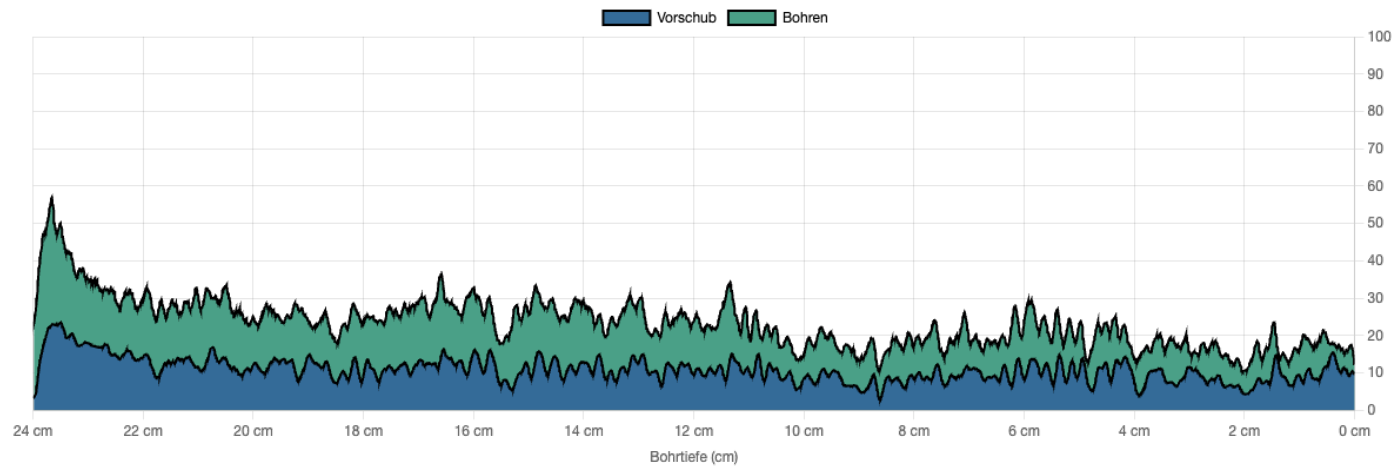
Messung 2 um 10:08:43

Bohrtiefe 24 cm	Bohrgeschwindigkeit 2500 U/min	Neigung 89.6°	Durchmesser
Vorschubgeschwindigkeit 100 cm/min	Nadelstatus ---	Offset 71/566

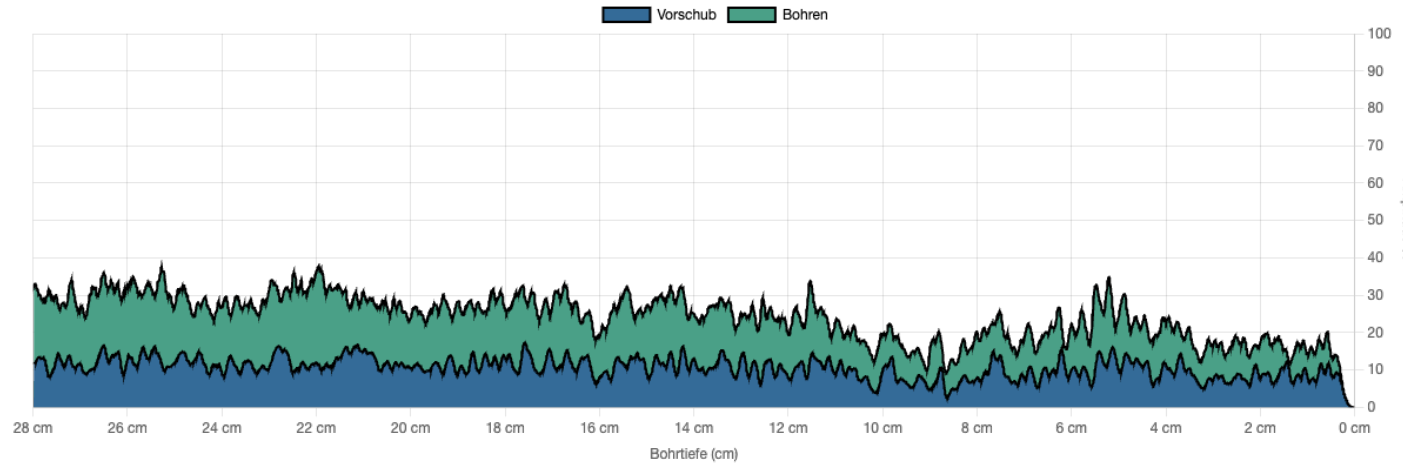
Messung 3 um 10:12:42

Bohrtiefe 28 cm	Bohrgeschwindigkeit 2500 U/min	Neigung 89.2°	Durchmesser
Vorschubgeschwindigkeit 100 cm/min	Nadelstatus ---	Offset 71/585
